DOKUMENTATION
BEFUND UND ARBEITSBERICHT

HL. GEORG VON KAPPADOZIEN

OBJEKTNUMMER: 02-011-S

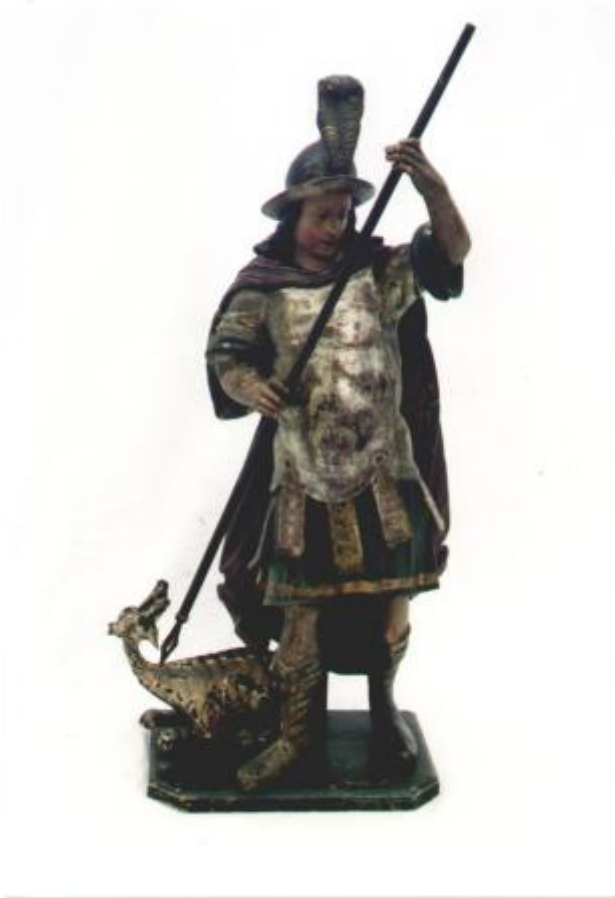
Abbildung 1: Skulptur vor der Restaurierung, Frontansicht

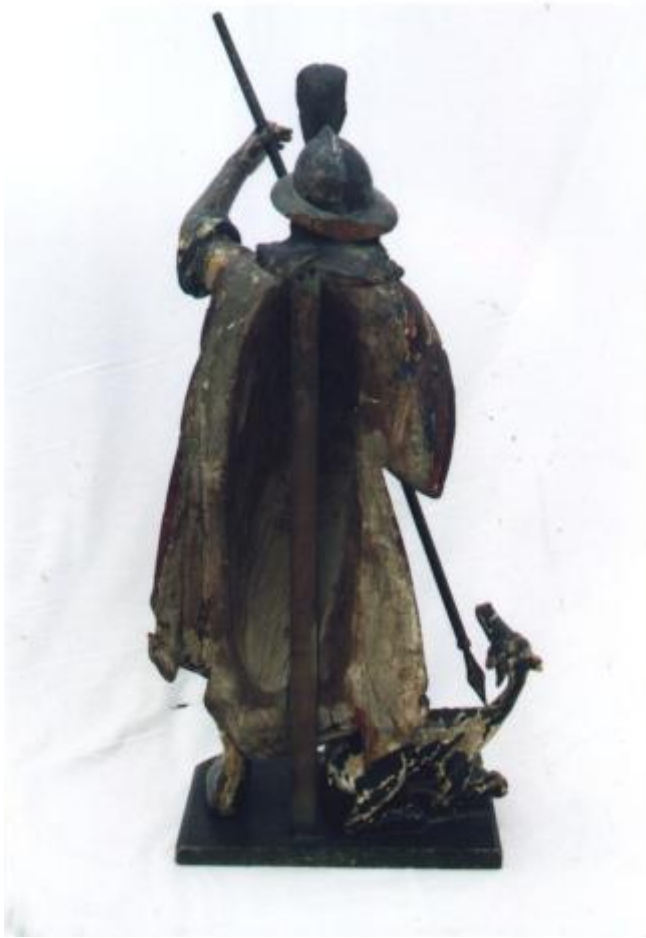
Abbildung 2: Skulptur vor der Restaurierung, Rückseite

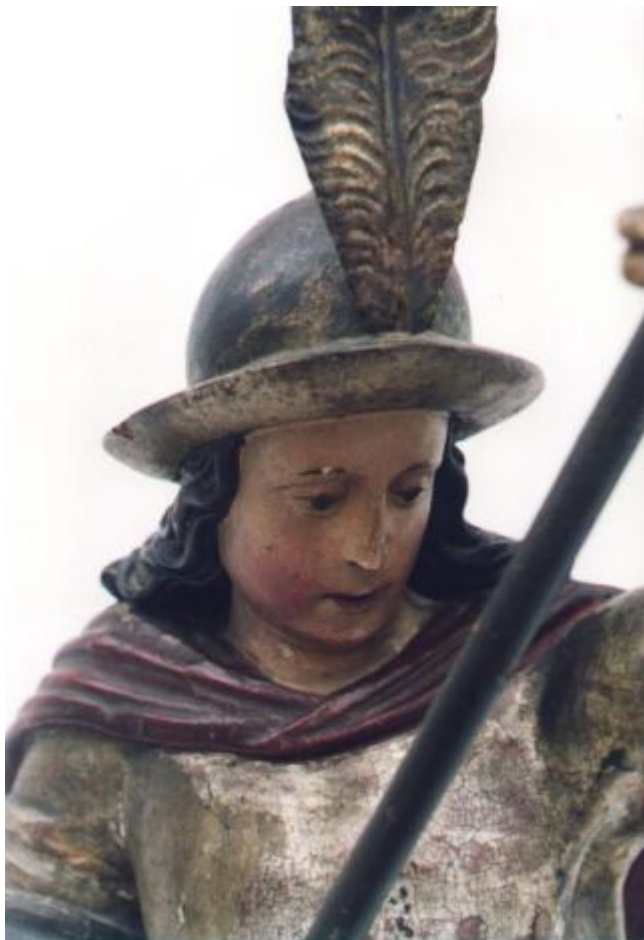
Abbildung 3: Kopf mit Helm, Helmfeder, Details Oberflächenschäden

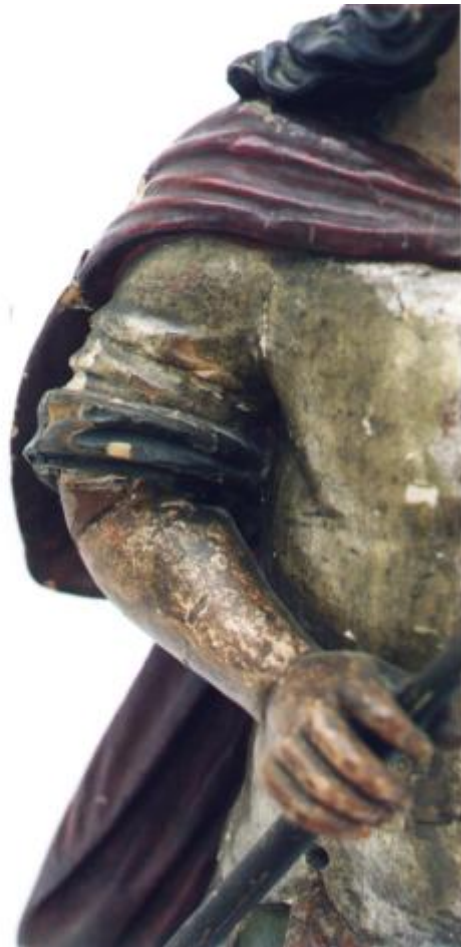
Abbildung 4: Rechte Seite Arm, Fassungsverluste, Oberflächenschäden durch Verschmutzung und Alterung

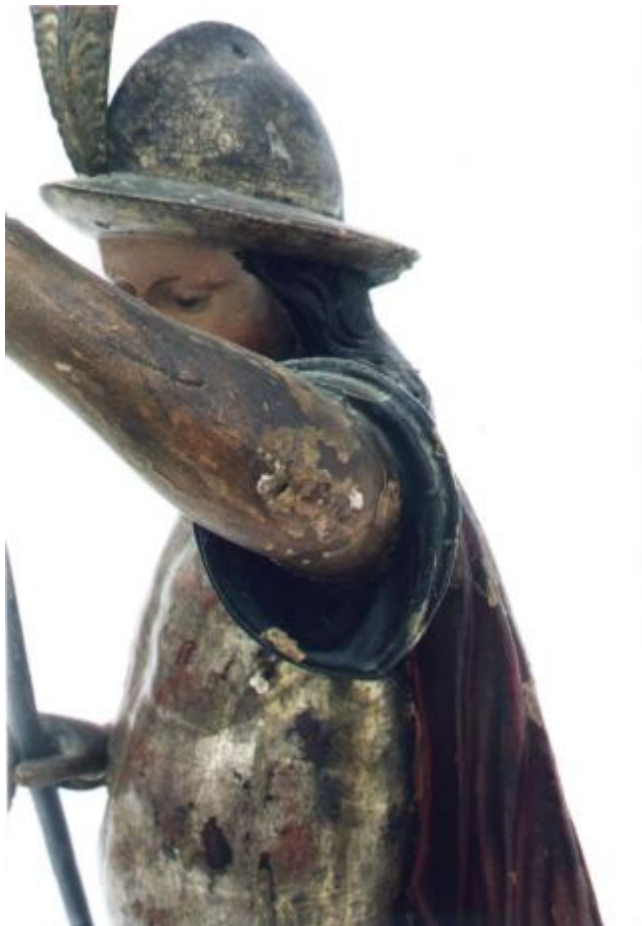
Abbildung 5: Linke Seite, Fassungsverluste bis Holzträger

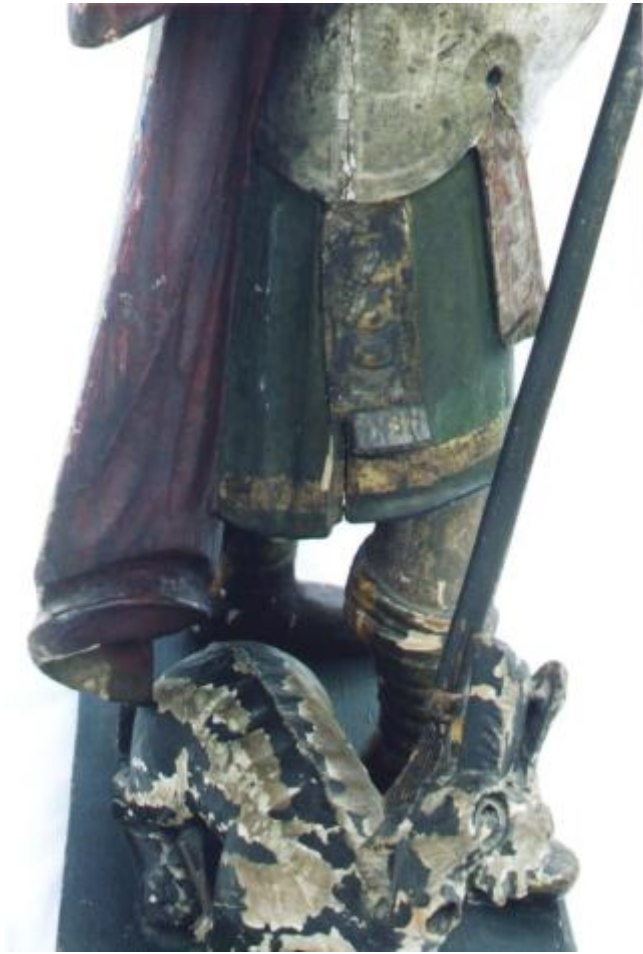
Abbildung 6:
Drachenkörper mit
Fassungsschäden
sowie Schwundrisse
im Korpus Georg's

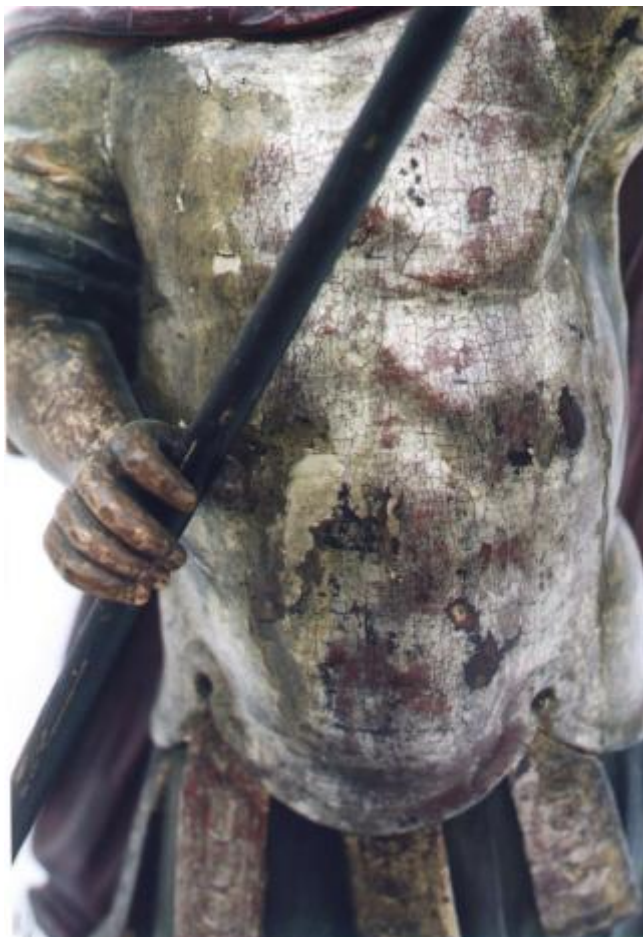
Abbildung 7:
Brustharnisch,
Silberschäden mit
Abplatzungen bis
Holzträger,
erhebliche
Craquellierung

- Silberreste an Helm und Harnisch entfernt
- Kreidegrund abgelöst und Holzträger gereinigt
- Trägermaterial mit Leimlöse eingelassen
- Kreidegrund aufgetragen und zwischengeschliffen
- Rotes Poliment angegeben und mit Bürste verdichtet
- Alkoholnetze aufgetragen und Silber angeschossen
- Versilberte Flächen mit Firnis versiegelt

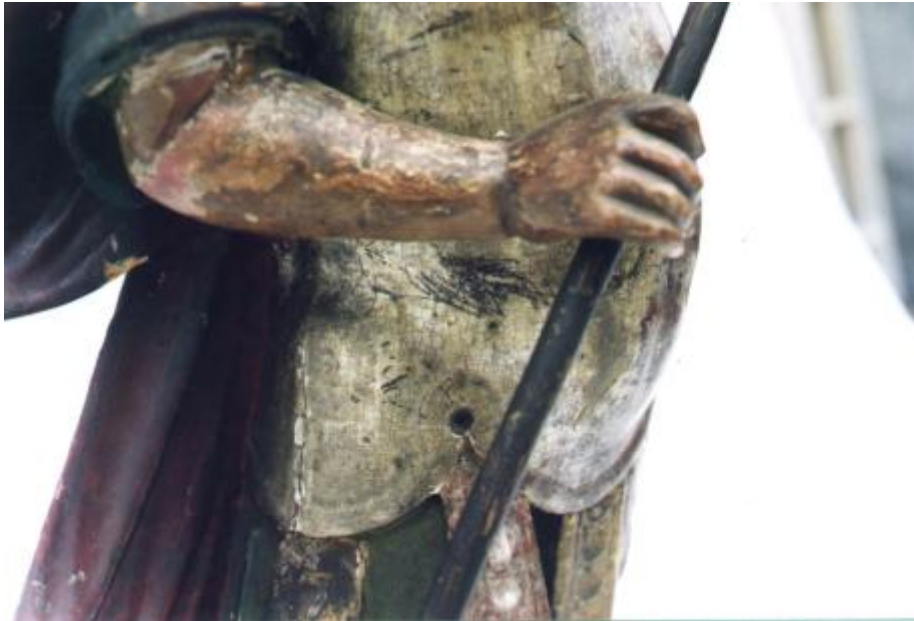
Abbildung 8: Rechte Seite Harnisch, Fassungsverluste bis Holzträger, Kratzspuren im Silber

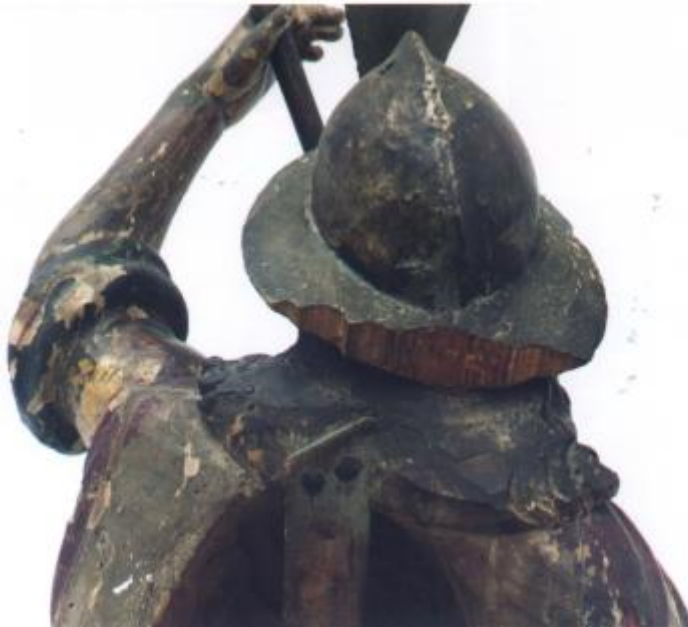
Ort	Schaden	Ursache	Maßnahmen
Konstruktive Schäden			
Helm	Abgebrochene Helmrückseite	Mechanische Belastung	Einfügen einer holztechn. Ergänzung Schließen der Fuge Anlage Kreidegrund Rekonstruktion der Oberflächenaussage
Rock linke Seite	Erhebliche Schwundrisse	Feuchtigkeitsschwankung im Holz	Tamponieren der Fuge und ausfüllen mit Kreidegrundkitt
Drachenoehr rechts	Verlust	Mechanische Belastung	Holztechnische Ergänzung eindübeln und Überzug mit Kreidegrund

Abbildung 9: Rückseite Helm, Abbruch der Helmkannte und Schwarzfärbung des Silbers

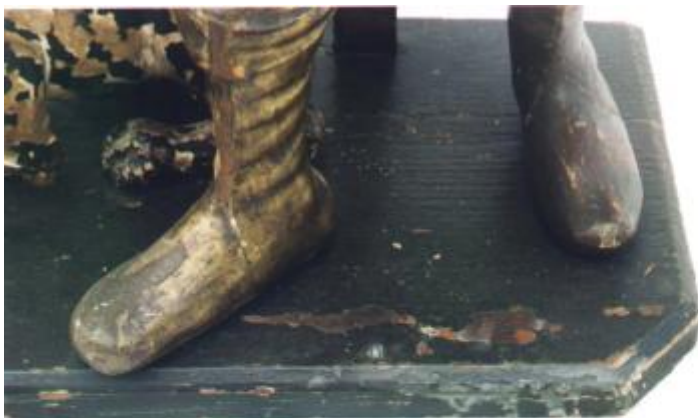
Abbildung 10: Plinthe mit Fassungsverlusten, Verfärbung der Lüsterung im Bereich Stiefel

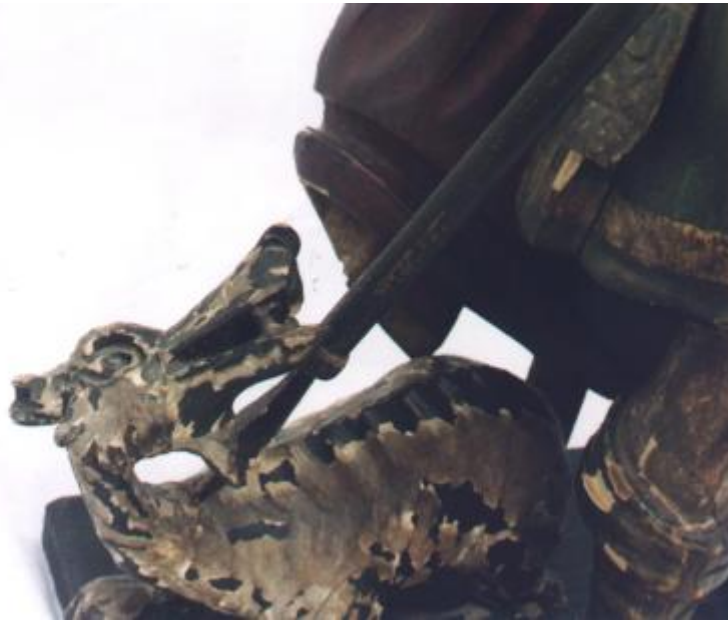
**Abbildung 11:
Detailaufnahme,
Oberflächenschäden**

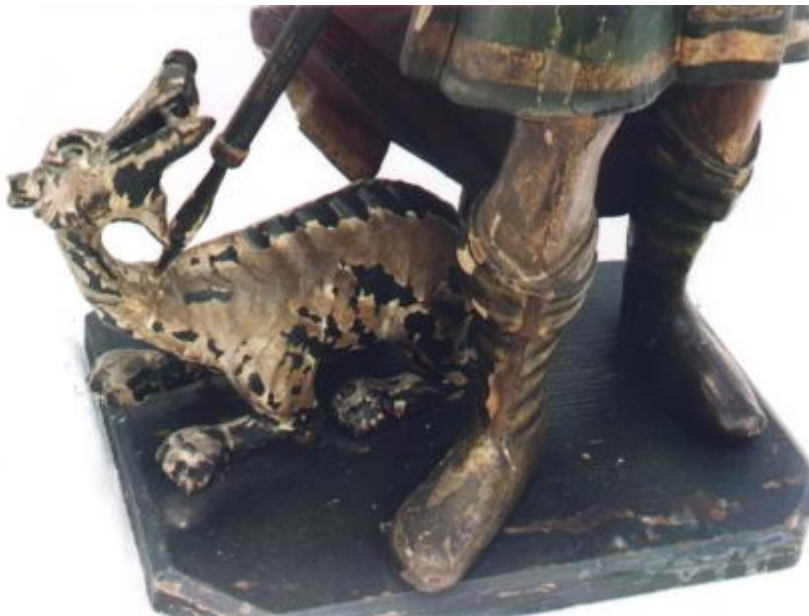
**Abbildung 12:
Übersichtsaufnahme
Oberflächenschäden
im Sockelbereich
mit Drache**

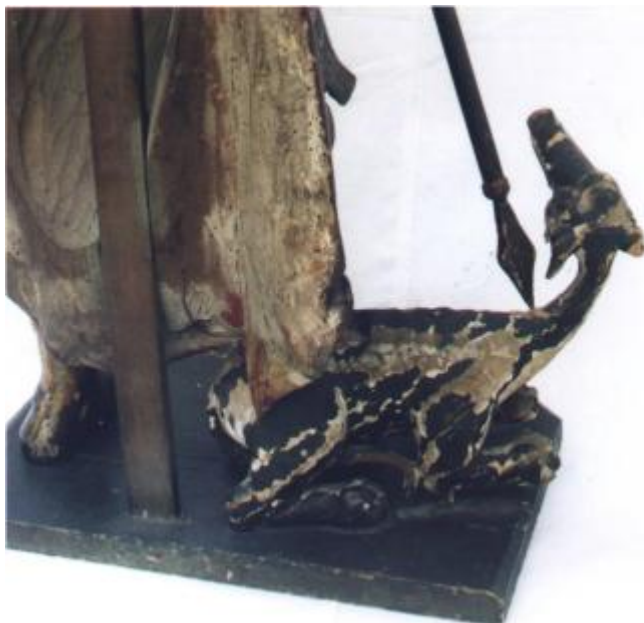
**Abbildung 13:
Rückseitige Ansicht
mit
Fassungsverlusten**

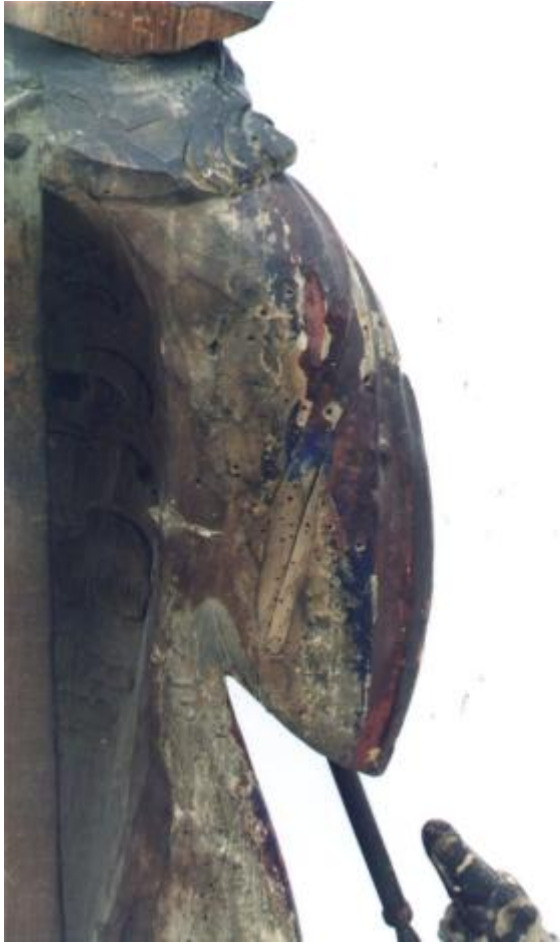
**Abbildung
14: Rückseite
Korpus mit
Anobienbefall**

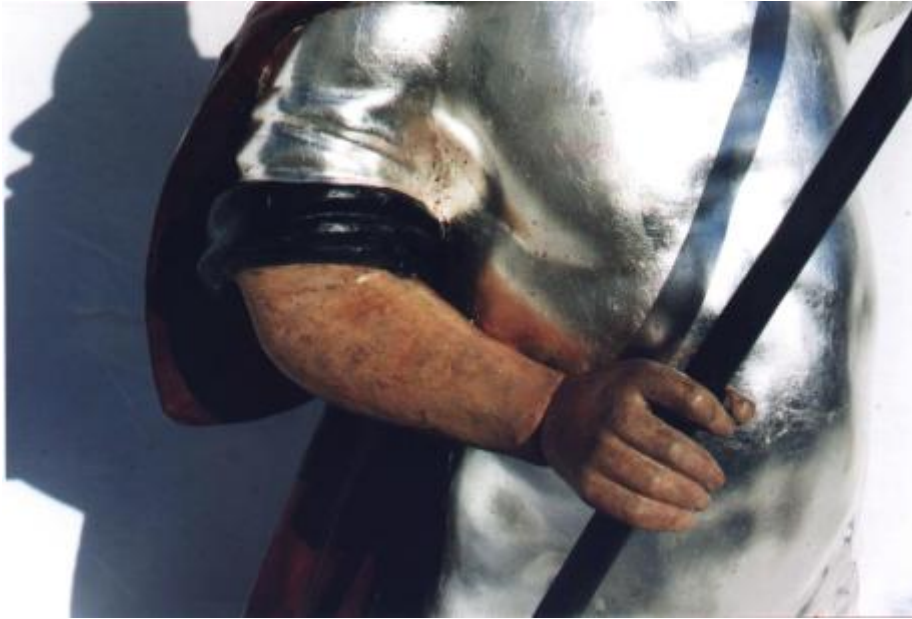
Abbildung 15:
Rechte Seite nach
der Restaurierung

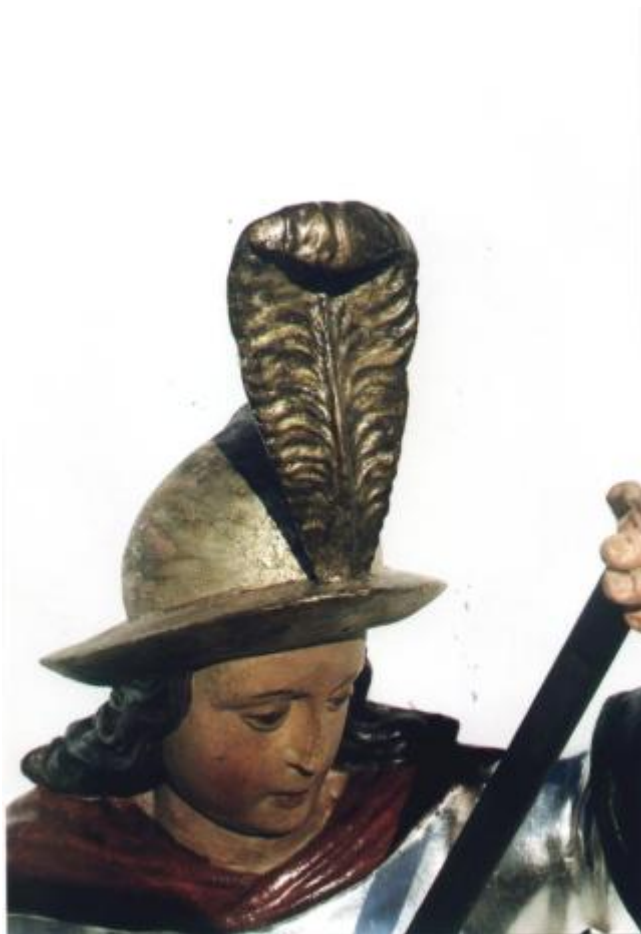
Abbildung 16: Helm
und Helmfeder nach
der Restaurierung

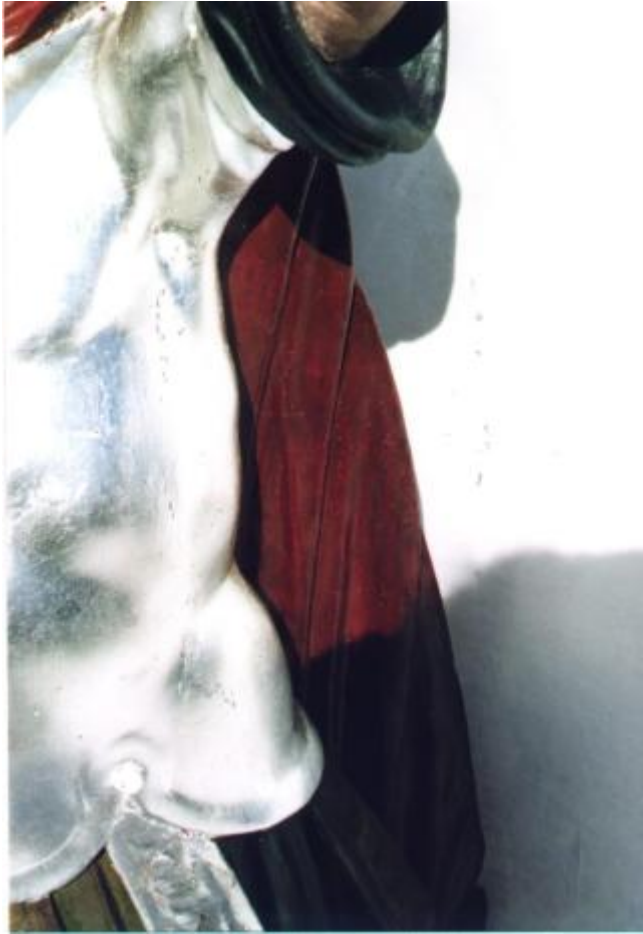
**Abbildung 17:
Linke Seite nach
der Restaurierung**

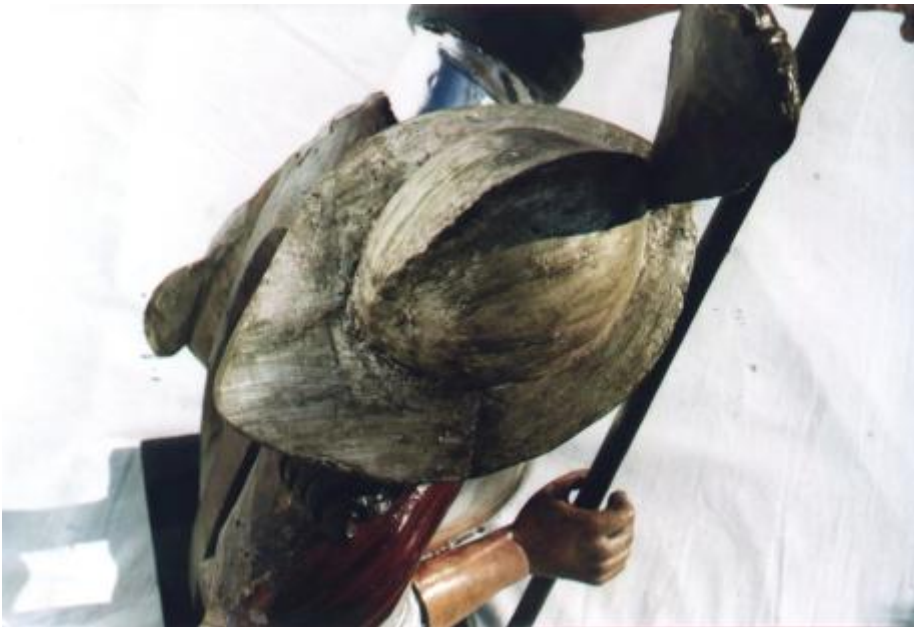
**Abbildung 18: Helm
mit Anstückung und
gelüsterter
Oberfläche im
Originalton**

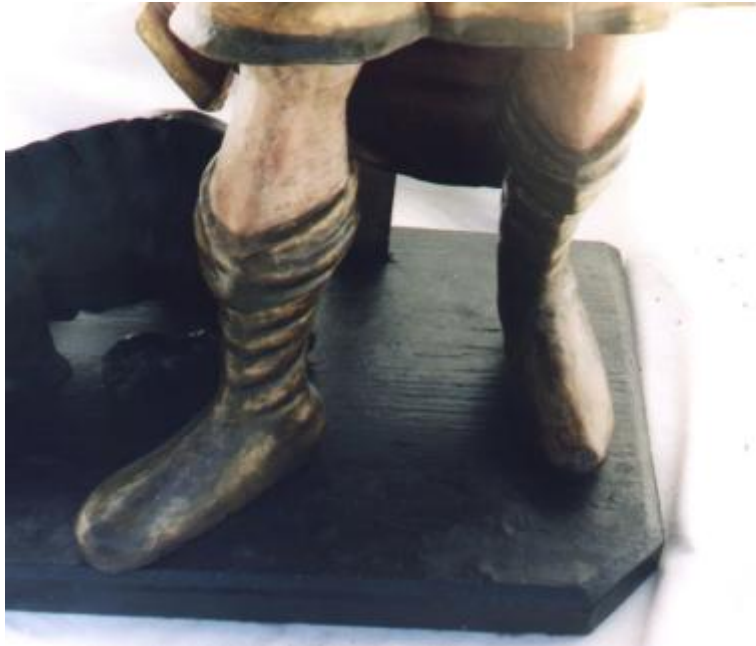
**Abbildung 19:
Plinthe und Stiefel
nach der
Restaurierung**

- Stiefel und Lanzenspitze vergoldet und mit eingefärbtem Schellack gelüstert

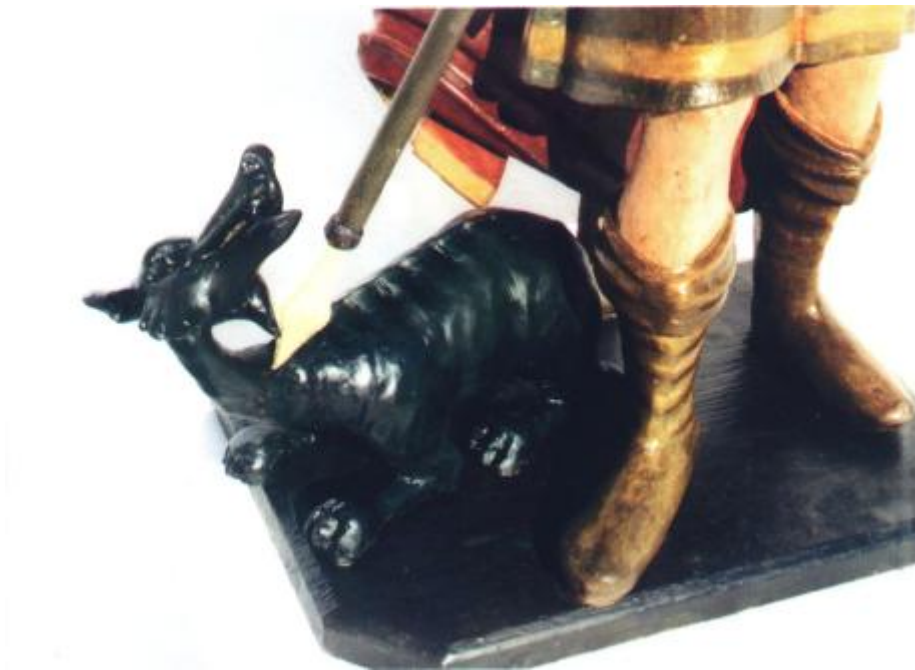
**Abbildung
20:Drache,
Lanzenspritze u**

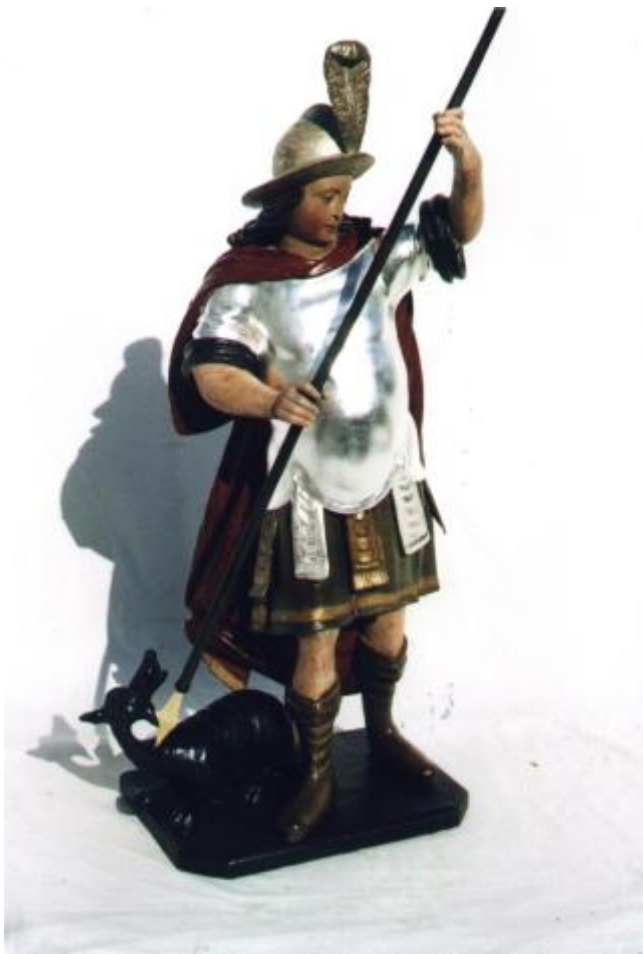
Abbildung 21: "Georg von Kappadozien" nach der Restaurierung
